Objet : Dossier de diagnostics techniques

Constat amiante avant-vente, Etat relatif à la présence de termites, Diag. Installations Electricité, Diagnostic de Performance Energétique, Etat des Risques et Pollutions.

DOSSIER DE DIAGNOSTICS TECHNIQUES

112 Chemin des Mines
83310 COGOLIN

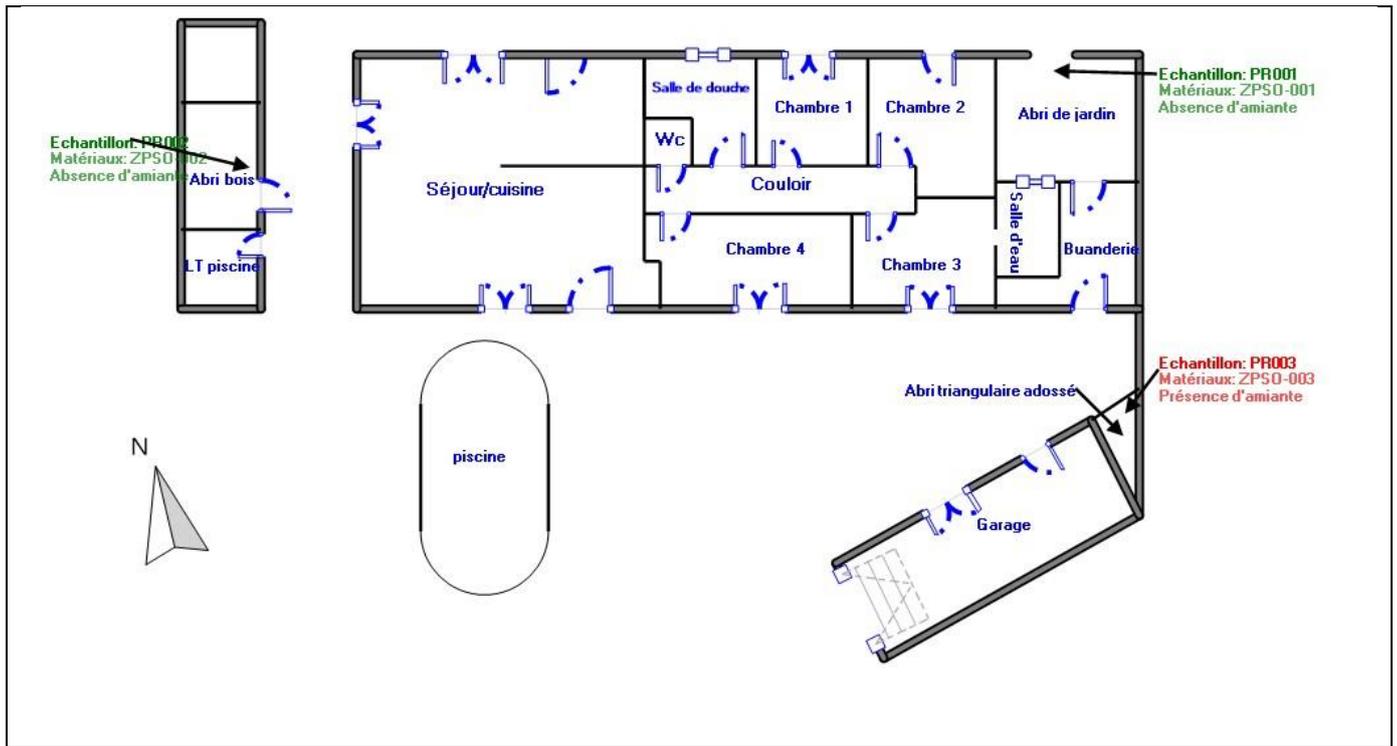
6.1 - Annexe - Schéma de repérage

Planche (croquis) de repérage technique effectué par le cabinet : SARL EXPERT'IMO, auteur : Boudsoq Edouard
 Dossier n° 008_05_23 du 04/05/2023
 Adresse du bien : 112 Chemin des Mines 83310 COGOLIN

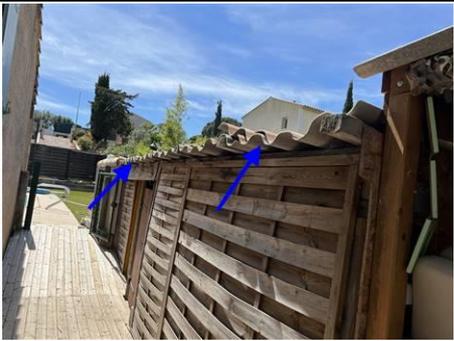
<p>Photo n° Ph001 Localisation : Toiture - Couverture 1 buanderie et abri de jardin Ouvrage : Toitures Partie d'ouvrage : Plaques (fibres-ciment) Description : Plaques (fibres-ciment)</p>
--	---

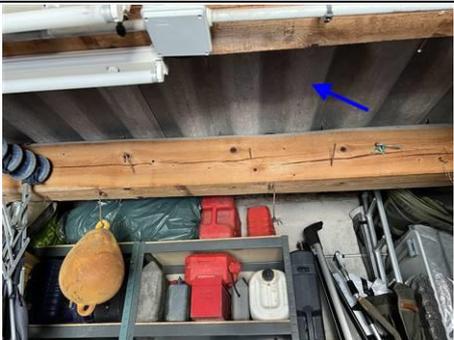
<p>Photo n° Ph002 Localisation : Toiture - Couverture 2 LT piscine et abri bois Ouvrage : Toitures Partie d'ouvrage : Plaques (fibres-ciment) Description : Plaques (fibres-ciment)</p>

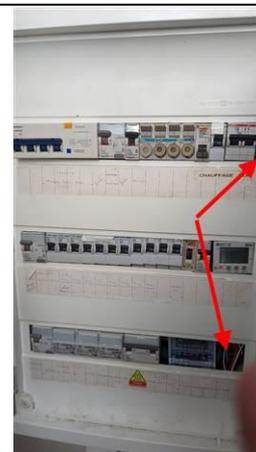
Photo Ph005

Libellé de l'anomalie : B7.3 a L'Enveloppe d'au moins un matériel est manquante ou détériorée.
