## DOSSIER DE DIAGNOSTICS TECHNIQUES

759 Chemin de Draguignan à la Motte  
83720 TRANS EN PROVENCE

Constat amiante avant-vente, Etat relatif à la présence de termites, Diag. Installations Gaz, Diag. Installations Electricité, Diagnostic de Performance Energétique, Etat des Risques et Pollutions.

Draguignan, le 06/07/2023

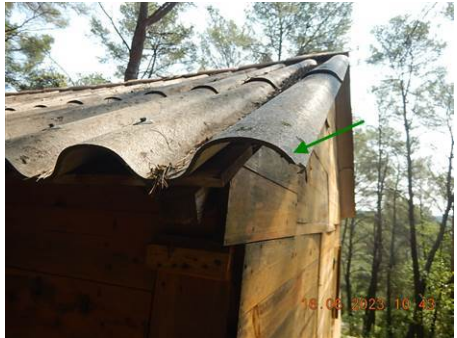
| <p>Photo n° PhA001</p> <p>Localisation : RdJ - Abri 2</p> <p>Ouvrage : 1 - Couvertures, Toitures, Terrasses et étanchéités - Plaques ondulées et planes</p> <p>Partie d'ouvrage : Plaques en fibres-ciment (y compris plaques « sous tuiles »)</p> <p>Description : Plaques en fibres-ciment (y compris plaques « sous tuiles »)</p> |

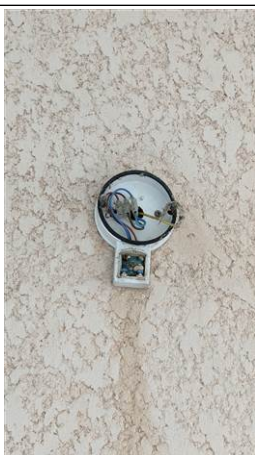
Photo PhEle001

Libellé de l'anomalie : B7.3 a L'Enveloppe d'au moins un matériel est manquante ou détériorée.

Remarques : Présence de matériel électrique en place dont l'enveloppe présente des détériorations ; Faire intervenir un électricien qualifié afin de remplacer les matériels présentant des détériorations (Rez de jardin - Véranda)

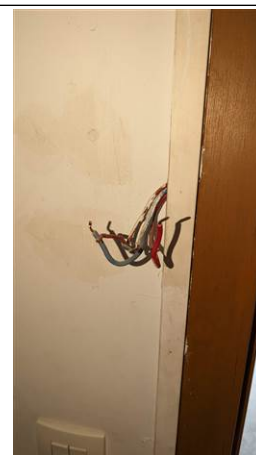
Photo PhEle002

Libellé de l'anomalie : B8.3 e Au moins un conducteur isolé n'est pas placé sur toute sa longueur dans un conduit, une goulotte ou une plinthe ou une huisserie, en matière isolante ou métallique, jusqu'à sa pénétration dans le matériel électrique qu'il alimente.

Remarques : Présence de conducteurs électriques non protégés mécaniquement ; Faire intervenir un électricien qualifié afin d'installer des protections mécanique sur les conducteurs non protégés (Rez de jardin - EntréeRez de jardin - Entrée, Rez de jardin - Salle d'eau 1, Rez de jardin - Chambre 4)
