## DOSSIER DE DIAGNOSTICS TECHNIQUES

Chemin des VIRGILES  
Domaine du PRECONIL  
83120 STE MAXIME

*Bâtiment C Les Cèdres 5ème étage,  
Lot numéro 908 (Apt) & 878 (Garage RDC)*

Constat amiante avant-vente, Etat relatif à la présence de termites, Métrage (Loi Carrez),  
Diagnostic Installations Electricité, Etat des Risques et Pollutions.

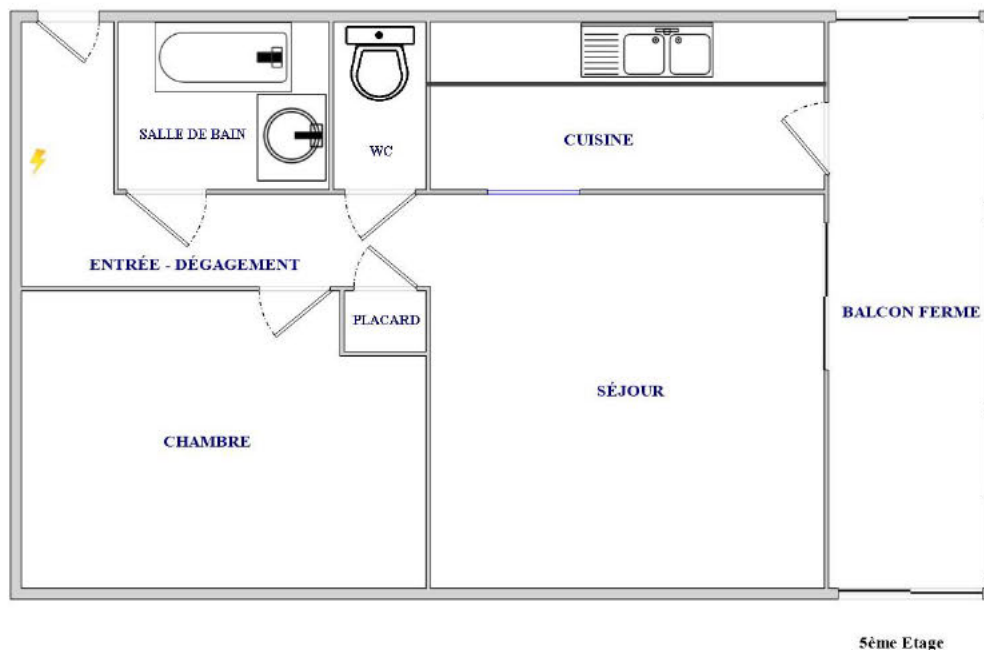
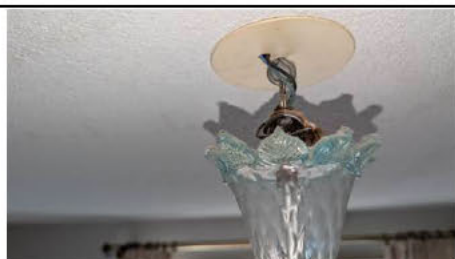
Photo PhE1e001

Libellé de l'anomalie : B8.3 e Au moins un conducteur isolé n'est pas placé sur toute sa longueur dans un conduit, une goulotte ou une plinthe ou une huisserie, en matière isolante ou métallique, jusqu'à sa pénétration dans le matériel électrique qu'il alimente.

Remarques : Présence de conducteurs électriques non protégés mécaniquement ; Faire intervenir un électricien qualifié afin d'installer des protections mécanique sur les conducteurs non protégés (5ème étage - SÉJOUR)

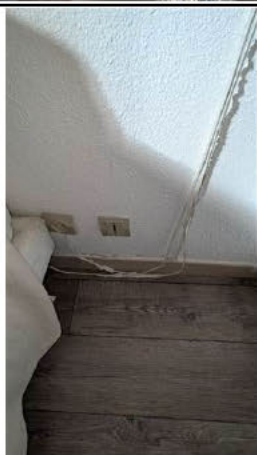
Photo PhE1e002

Libellé du point de contrôle : B7.3 b L'isolant d'au moins un conducteur est dégradé.

Remarques : Présence de conducteurs protégés mais ne respectant pas la norme ; Faire intervenir un électricien qualifié afin de remplacer les conducteurs dont l'isolant présente des détériorations (5ème étage - CHAMBRE)

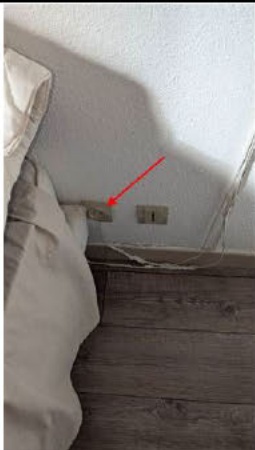
| | <p>Photo PhEle003</p> <p>Libellé de l'anomalie : B3.3.6 a1 Au moins un socle de prise de courant ne comporte pas de broche de terre.</p> <p>Remarques : Présence de circuits électriques non équipés de conducteurs de protection ; Faire intervenir un électricien qualifié afin d'installer des conducteurs de protection sur les circuits qui n'en sont pas équipés (5ème étage - CHAMBRE)</p> |
