## DOSSIER DE DIAGNOSTICS TECHNIQUES

Chemin des VIRGILES  
Domaine du PRECONIL  
83120 STE MAXIME

*Bâtiment C Les Cèdres 5ème étage,  
Lot numéro 908 (Apt) & 878 (Garage RDC)*

Constat amiante avant-vente, Etat relatif à la présence de termites, Métrage (Loi Carrez), Diagnostic Installations Electricité, Etat des Risques et Pollutions.

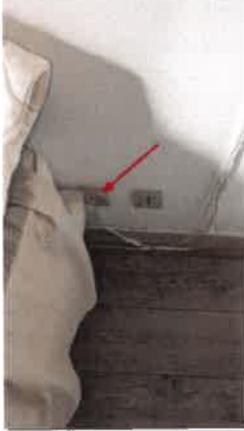
<p>Photo PhEle001 Libellé de l'anomalie : B8.3 e Au moins un conducteur isolé n'est pas placé sur toute sa longueur dans un conduit, une goulotte ou une plinthe ou une huisserie, en matière isolante ou métallique, jusqu'à sa pénétration dans le matériel électrique qu'il alimente. Remarques : Présence de conducteurs électriques non protégés mécaniquement ; Faire intervenir un électricien qualifié afin d'installer des protections mécanique sur les conducteurs non protégés (5ème étage - SÉJOUR)</p>
	<p>Photo PhEle002 Libellé du point de contrôle : B7.3 b L'isolant d'au moins un conducteur est dégradé. Remarques : Présence de conducteurs protégés mais ne respectant pas la norme ; Faire intervenir un électricien qualifié afin de remplacer les conducteurs dont l'isolant présente des détériorations (5ème étage - CHAMBRE)</p>

**En tout état de cause, Il est conseillé de faire réaliser les opérations de mise à niveau sécurité des domaines concernés de l'installation, par un électricien qualifié.**
