## DOSSIER DE DIAGNOSTICS TECHNIQUES

Résidence "LES PALMIERS"  
29, place de la gare  
83240 CAVALAIRE SUR MER

Constat amiante avant-vente, Etat relatif à la présence de termites, Métrage (Loi Carrez), Diag. Installations Electricité, Diagnostic de Performance Energétique, Etat des Risques et Pollutions.

## SYNTHÈSE DES DIAGNOSTICS

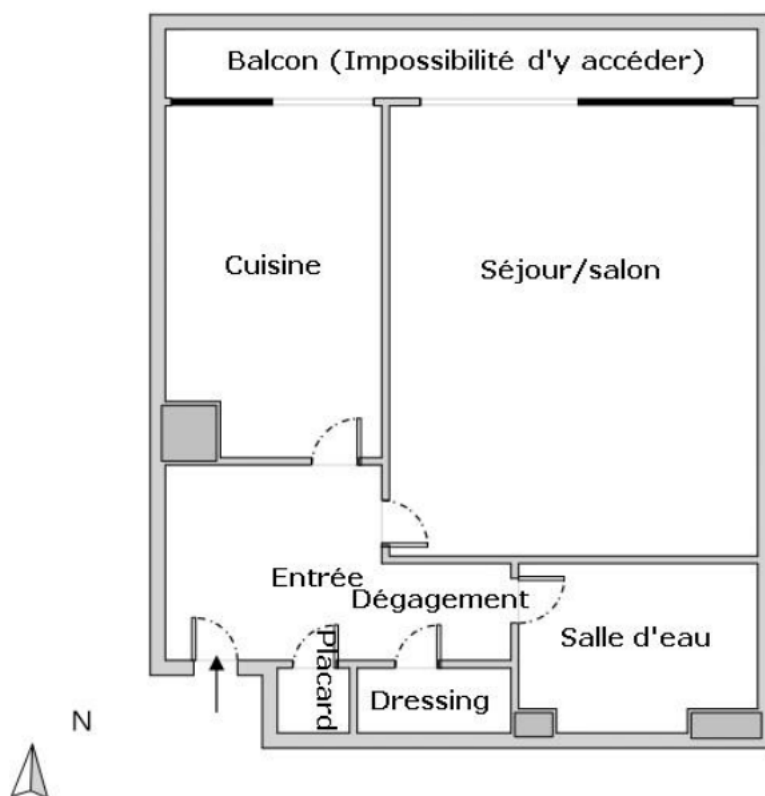
**Studio, 1er étage**

*Planche (croquis) de repérage technique effectué par le cabinet : EXPERT'IMO, auteur : TAHIR Mohssin*

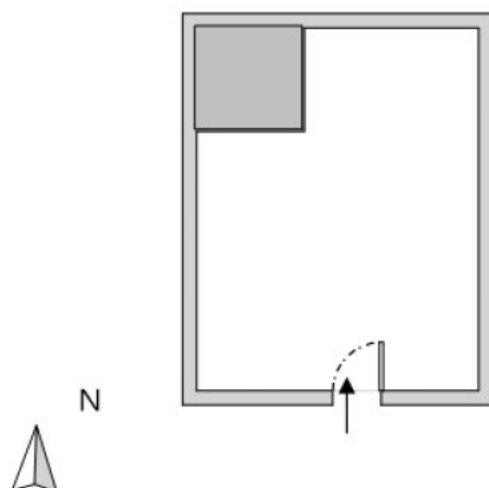
### Cave, sous-sol

Planche (croquis) de repérage technique effectué par le cabinet : EXPERT'IMO, auteur : TAHIR Mohssin  
Dossier n° 024-08-25 du 20/08/2025

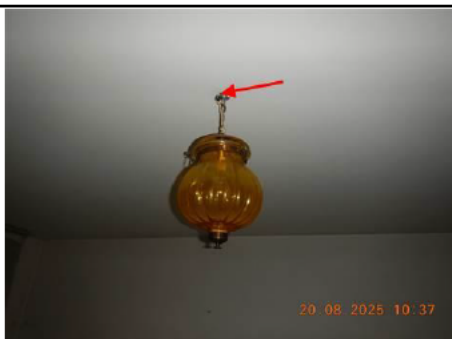
Photo PhEle001

Libellé de l'anomalie : B7.3 d L'installation électrique comporte au moins une connexion avec une partie active nue sous tension accessible.

Remarques : Présence de borne de connexion de type "domino" présentant des parties actives nues sous tension ; Envisager l'installation des bornes dans des boîtes ou des plinthes. (Studio, 1er étage - Séjour/salon)

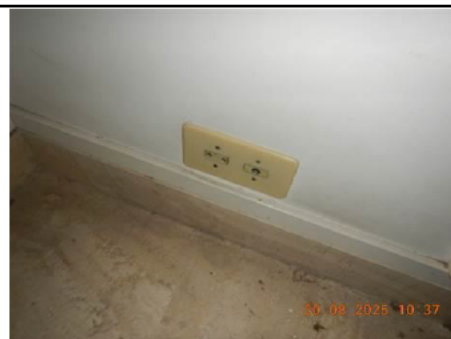
Photo PhEle002

Libellé de l'anomalie : B3.3.6 a1 Au moins un socle de prise de courant ne comporte pas de broche de terre.

Remarques : Présence de circuits électriques non équipés de conducteurs de protection ; Faire intervenir un électricien qualifié afin d'installer des conducteurs de protection sur les circuits qui n'en sont pas équipés (Studio, 1er étage - Séjour/salon)

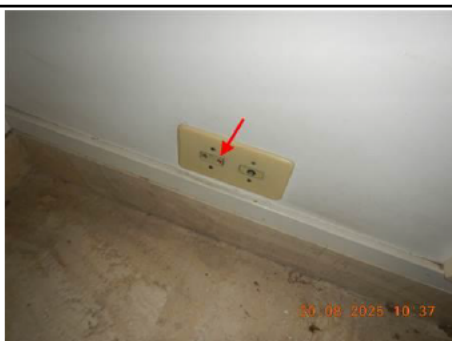
Photo PhEle003

Libellé de l'information complémentaire : B11 b2 Au moins un socle de prise de courant n'est pas de type à obturateur  
Remarques : Présence de socles de prises non équipés d'obturateur ; Faire intervenir un électricien qualifié afin de remplacer les socles de prises non équipés d'obturateur par des socles de prises à obturateur (Studio, 1er étage - Séjour/salon)

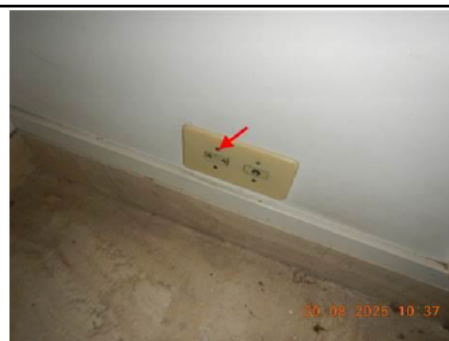
Photo PhEle004

Libellé de l'information complémentaire : B11 c2 Au moins un socle de prise de courant ne possède pas un puits de 15 mm.  
Remarques : Présence d'au moins un socle de prise de courant ne possédant pas de puits de 15 mm ; Envisager l'installation de socle de prise conforme. (Studio, 1er étage - Séjour/salon)

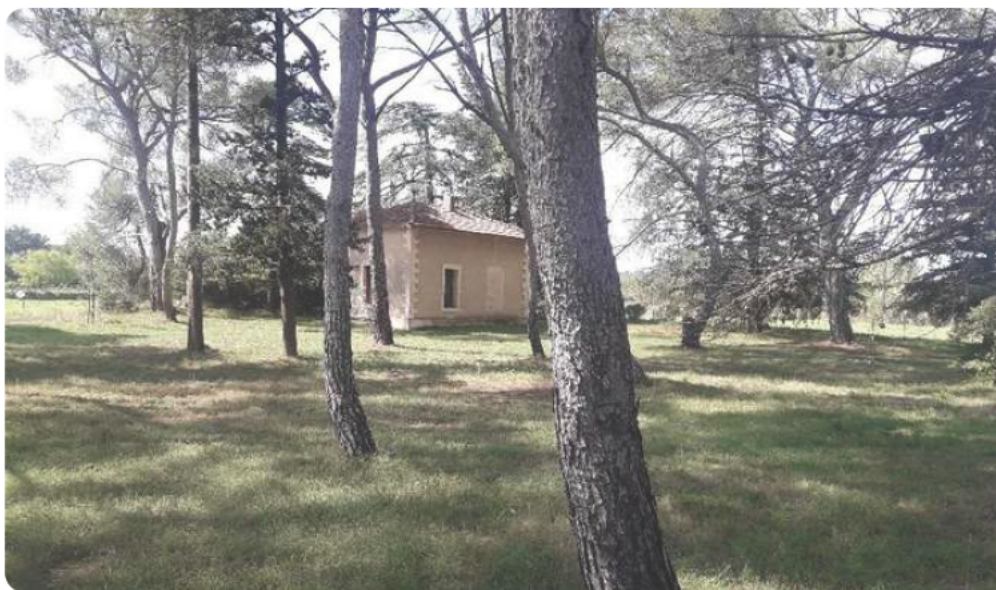
*Terrain respectant les obligations de débroussaillage, source : ONF.*

Le débroussaillage consiste sur une profondeur d'au moins 50 mètres<sup>1</sup> autour de son habitation, à **réduire la quantité de végétaux** et à **créer des discontinuités** dans la végétation restante.

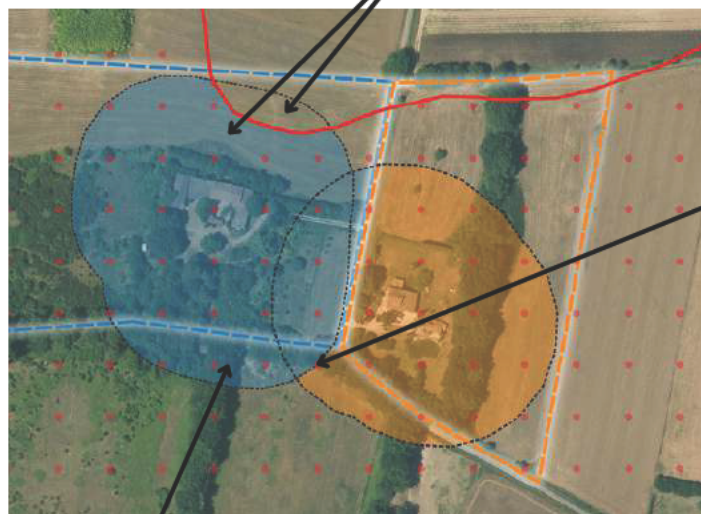
Le propriétaire débroussaillie les abords de sa maison sur une profondeur de 50 mètres à l'intérieur seulement du zonage informatif des OLD.

En cas de superposition, l'obligation de mise en œuvre incombe en priorité au propriétaire de la zone de superposition.

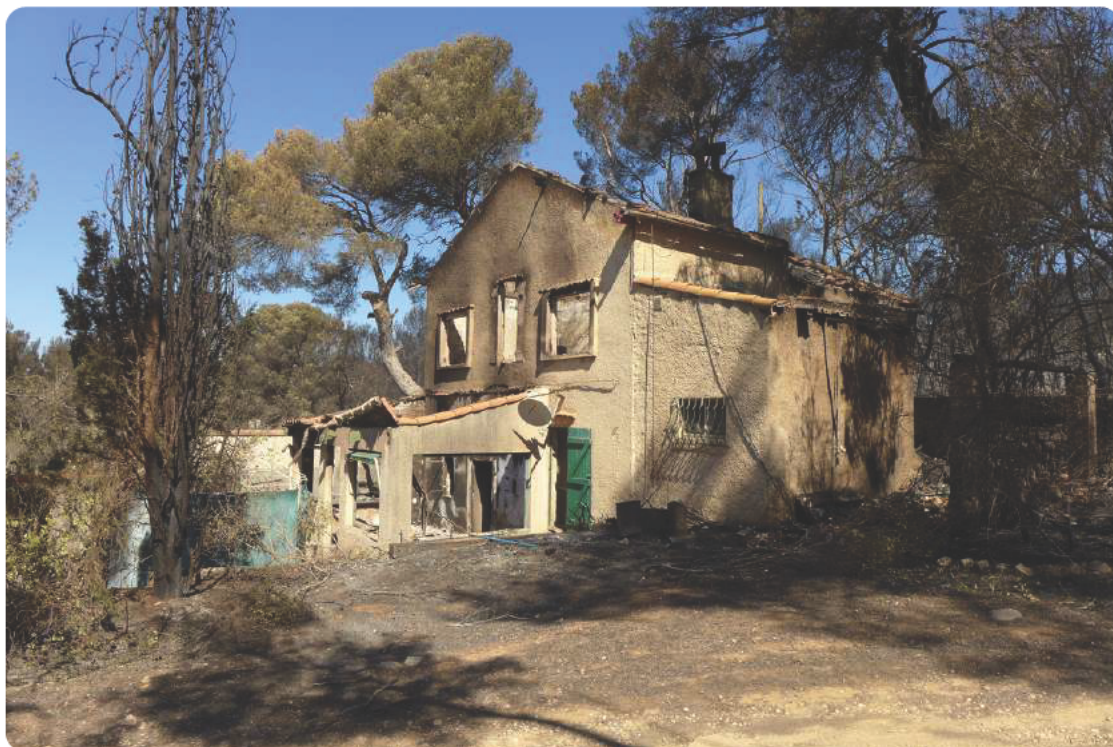
Maison non débroussaillée, partiellement détruite par le passage d'un feu, Rognac (13), source : ONF.
