DOSSIER DE DIAGNOSTICS TECHNIQUES

1761 Route de la Bouverie
83520 ROQUEBRUNE SUR ARGENS

Etat relatif à la présence de termites, Métrage (Loi Carrez), Diag. Installations Electricité, Diagnostic de Performance Energétique, Etat des Risques et Pollutions.

Draguignan, le 15/09/2025

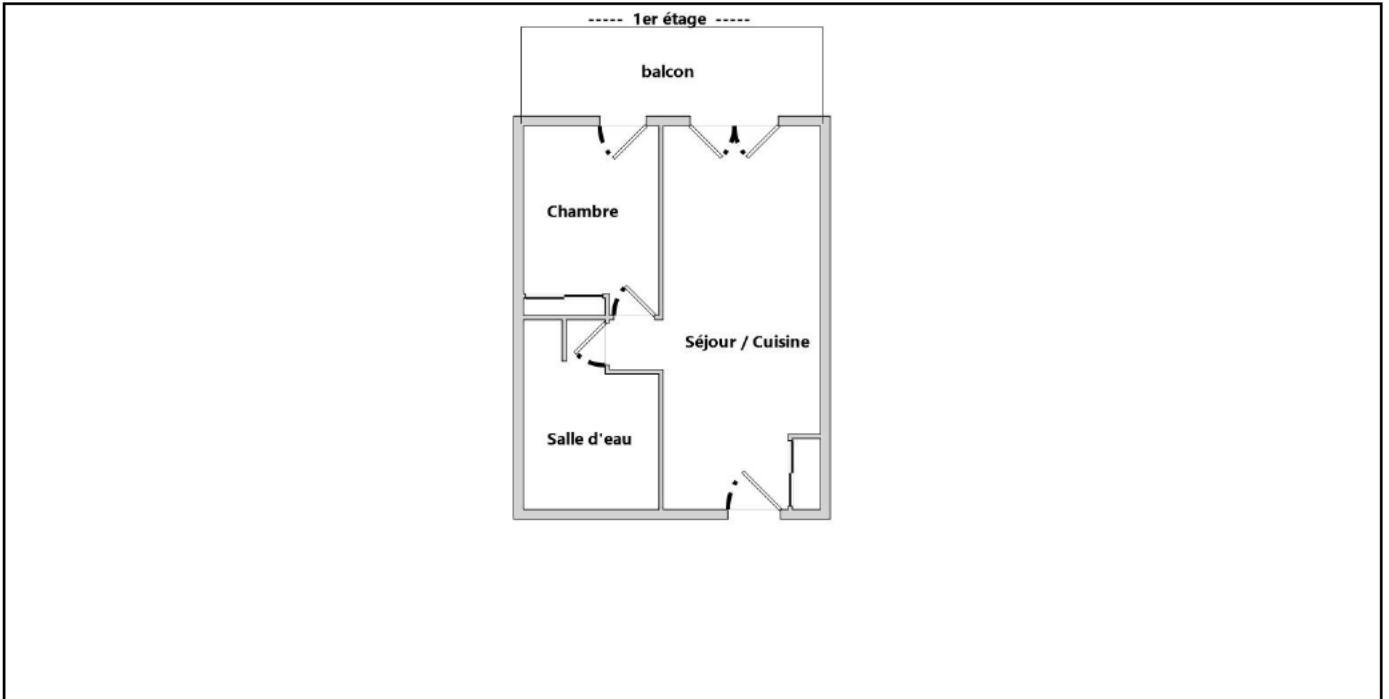
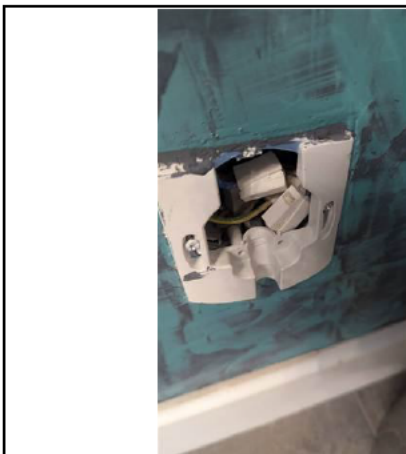
Photo PhEle001

Libellé de l'anomalie : B7.3 a L'Enveloppe d'au moins un matériel est manquante ou détériorée.

Remarques : Présence de matériel électrique en place dont l'enveloppe présente des détériorations ; Faire intervenir un électricien qualifié afin de remplacer les matériels présentant des détériorations (1er étage - Séjour / Cuisine)

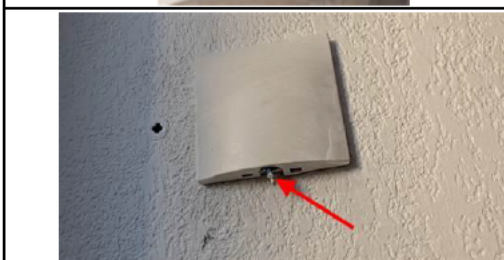
Photo PhEle002

Libellé de l'anomalie : B7.3 d L'installation électrique comporte au moins une connexion avec une partie active nue sous tension accessible.

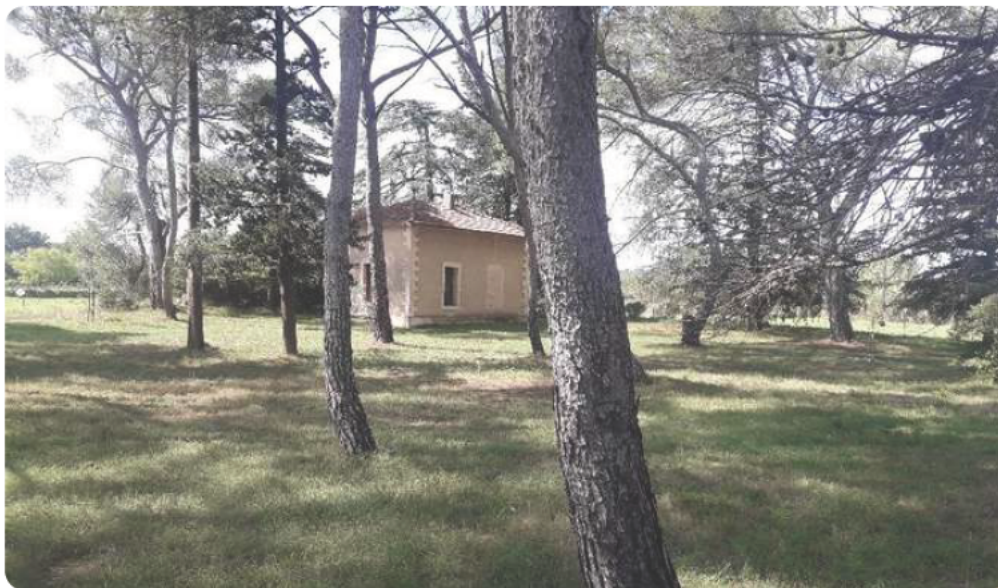
Terrain respectant les obligations de débroussaillage, source : ONF.

Le débroussaillage consiste sur une profondeur d'au moins 50 mètres¹ autour de son habitation, à **réduire la quantité de végétaux** et à **créer des discontinuités** dans la végétation restante.

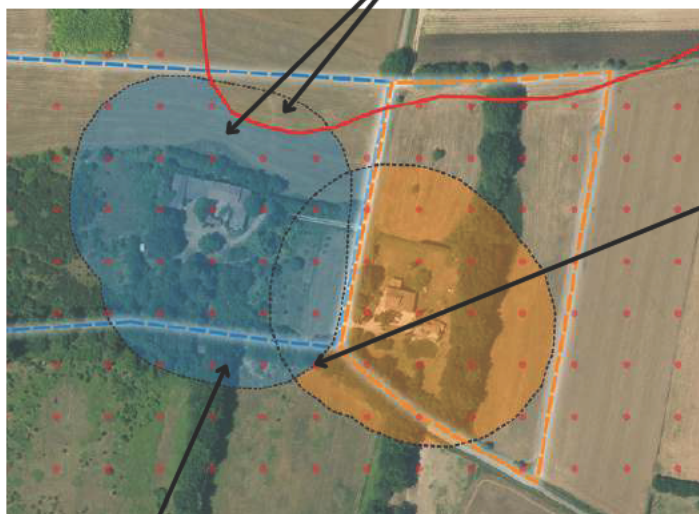
Le propriétaire débroussaille les abords de sa maison sur une profondeur de 50 mètres à l'intérieur seulement du zonage informatif des OLD.

Source : IGN - ortho express 2020

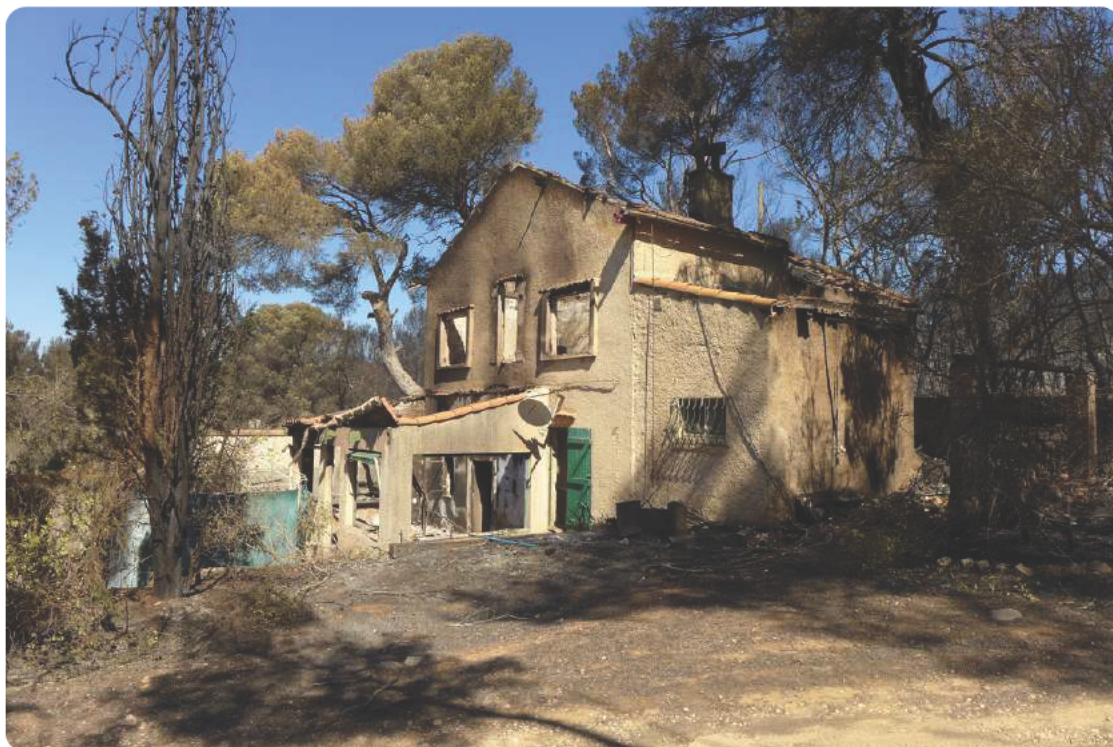
Maison non débroussaillée, partiellement détruite par le passage d'un feu, Rognac (13), source : ONF.
